Le barrage de Nova Kakhovka : une rupture accidentelle

Par Pierre Ranvier (pseudonyme), ingénieur de l'École Centrale Paris avec plus de 15 ans d'expériences dans les infrastructures hydrauliques

10 juin 2023

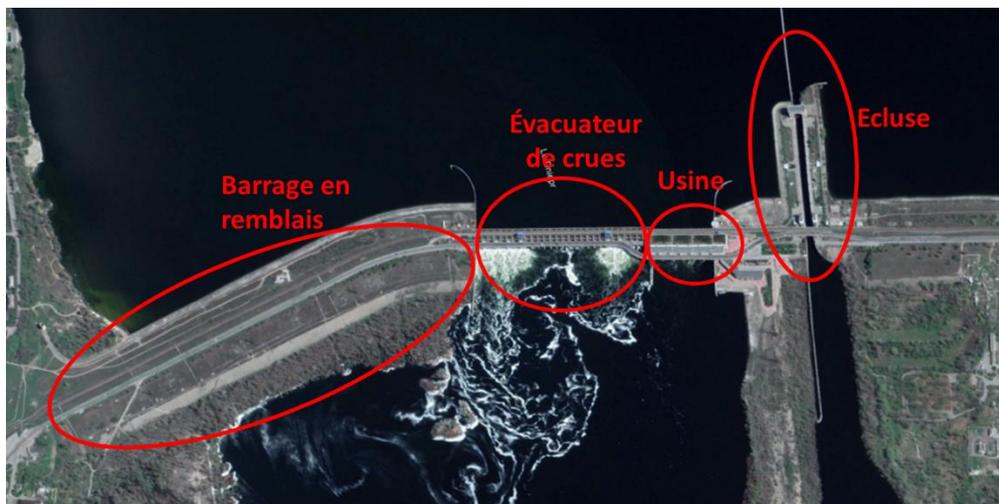
L'aménagement de Nova Kakhovka se compose, de la rive gauche vers la rive droite : d'un barrage en remblais, d'un évacuateur de crues, plus ou moins assimilable à un barrage poids (en béton), d'une usine hydroélectrique, puis d'une écluse.

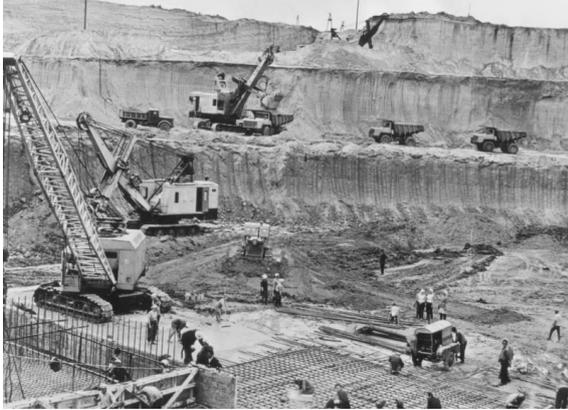
Cette hypothèse est validée par une photo d'archive du chantier :

On y voit des terrains meubles, creusés par des engins mécanisés (donc pas de la roche). Les talus tiennent verticalement sur plusieurs mètres de hauteur, ce qui indique que le matériau présente une cohésion (les grains sont collés) et confirme donc qu'il s'agit de sols fins (si vous en doutez, tentez l'expérience de faire tenir plusieurs jours un talus vertical avec du sable). Le sol est néanmoins carrossable, alors même qu'il était sous eau, ce qui tend à exclure de l'argile. Comme on voit couler des voiles en béton, il s'agit probablement d'une photographie prise au niveau de l'usine, ou plus vraisemblablement de l'évacuateur de crues (on cherche à éviter ce type de fondation pour des usines).

On pourra donc supposer que la fondation du barrage, dans la zone de l'évacuateur de crues, est constituée de limons ou de sables fins limoneux. Ce barrage n'est pas fondé au rocher.

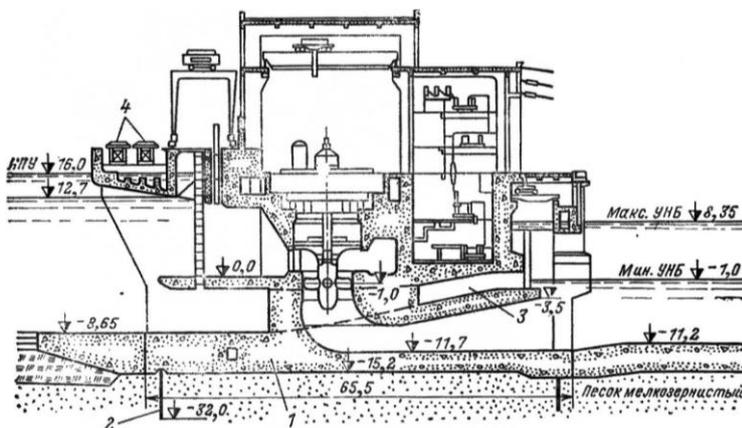
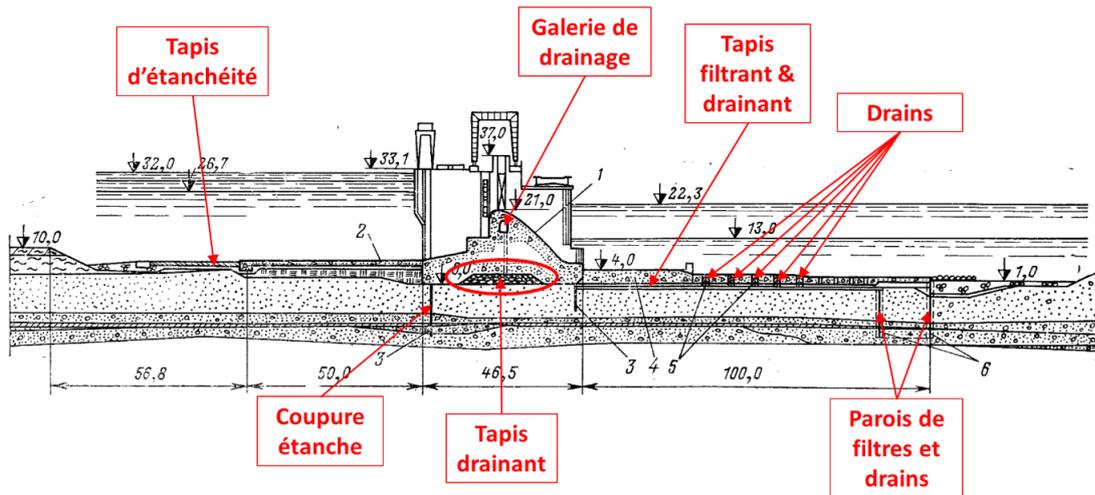
Toujours par une recherche de documents d'archive sur internet, voici deux coupes amont/aval que je pense être celles de l'ouvrage : une au niveau de l'usine, et une au niveau de l'évacuateur de crues.

J'ai ajouté sur la coupe au niveau de l'évacuateur de crues des légendes, telles que je comprends le plan (n'étant pas russophone, devine plus que je ne traduis). Les plus observateurs noteront que les cotes altimétriques de la section de l'évacuateur de crue ne correspondent pas ; je tend néanmoins à penser qu'il s'agit du bon barrage, avec un 0 altimétrique qui a été décalé (de 10m pile ?).

La conception de l'ouvrage dans la zone évacuateur de crues dénote de la part des concepteurs de l'ouvrage une attention particulière apportée aux risques d'érosion de la fondation et de montée des pressions d'eau dans la fondation. Si la partie visible du barrage dans la zone « évacuateur de crues » mesure moins de 50m de large, l'ouvrage entier mesure environ 300 m de large, les 250 m restants étant consacrés à des dispositions en fondation pour maîtriser ces risques.

Il est important de comprendre que, si la pression de l'eau à l'amont du réservoir s'exerce sous le barrage (dans la zone que j'ai indiquée « tapis drainant »), celui-ci n'est plus stable : il glisse ou bascule vers l'aval. D'où les dispositifs visant à empêcher la venue d'eau depuis l'amont, et à dissiper les pressions à l'aval... et surtout à évacuer toute pression qui viendrait directement sous le barrage, au moyen du tapis drainant et de la galerie de drainage, qui communique avec le tapis drainant et impose le niveau de la pression sous le barrage (la galerie n'est pas noyée).

On voit également une galerie de drainage au niveau de l'usine, dans la partie amont du radier. Mais il est probable que, cette structure étant nettement plus lourde, elle soit bien plus stable, et que les dispositifs de drainage et d'étanchéité y soient donc moins critiques.

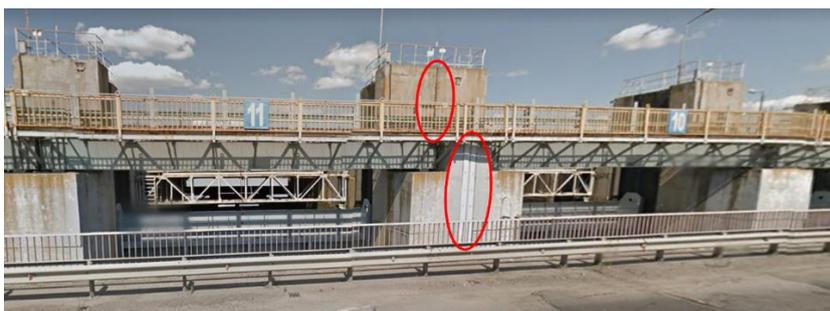
A noter également : un petit passage sur « Google Street View » nous enseigne que l'évacuateur de crues comportait des joints de dilatation au milieu des piles, à raison d'une pile sur trois. Il y a tout lieu de penser que ce joint de dilatation est « toute hauteur » (qu'il traverse donc également le radier).

- ⇒ Les « cassures » sont intervenues au niveau des joints de dilatation ; autrement dit, il y a des blocs de structure qui ne sont pas liés mécaniquement, qui se sont simplement déplacés les uns par rapport aux autres.

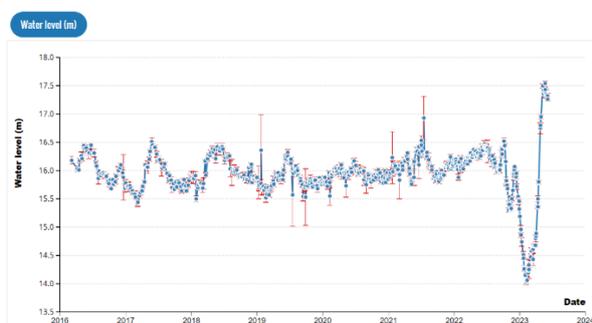
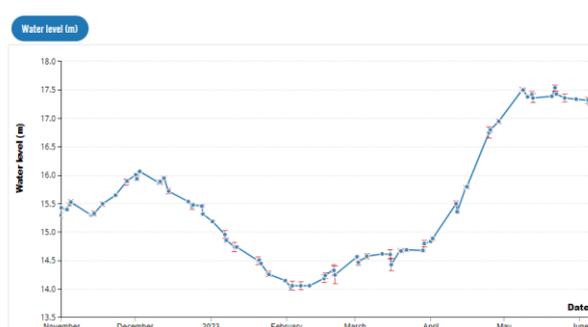
Lake Kakhovka

Le niveau dans la retenue a fortement augmenté au cours du mois d'Avril (qui correspond à la période de crue du Dniepr), atteignant des niveaux records depuis près de dix ans (mais restant, a priori, inférieurs aux PHE – Plus Hautes Eaux, pour lesquelles le barrage est conçu), après avoir atteint des niveaux particulièrement bas en janvier/février 2023. Il tend à se stabiliser et à légèrement baisser au cours du mois de mai.

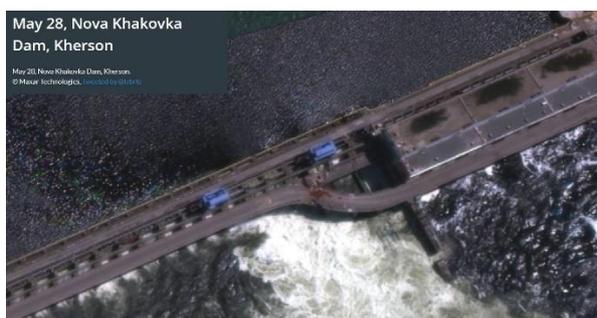
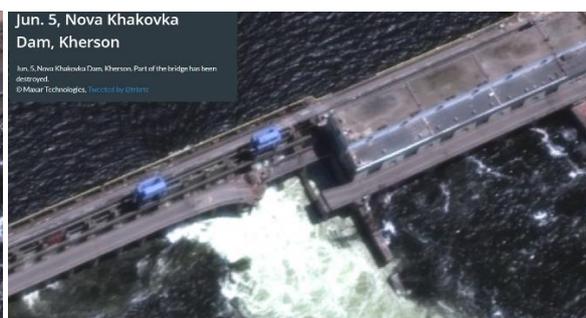
Voici deux photos prises, l'une la veille de la rupture, et l'autre 8 jours plus tôt.

Plusieurs éléments sont notables en observant et comparant ces photos :

- Le tablier du pont a disparu sur un tronçon de quelques dizaines de mètres, ainsi que, manifestement, les piles qui le portaient ; il ne s'agit donc pas d'une simple démolition du tablier par un bombardement ou par un minage. Les piles étant ancrées dans le radier, dans une zone où il est impossible de venir mettre quelque charge que ce soit (en raison des remous), il est probable que c'est l'ensemble du radier qui a disparu, avec les piles et le tablier,
- Les portiques de manutention (structures en bleu) qui servent (selon ma compréhension) à manœuvrer les vannes sont exactement à la même position à huit jours d'intervalle, alors qu'on attendrait de ce type de structures qu'elles soient très souvent déplacées,

- On observe de légers écoulements au niveau de toutes les vannes restées fermées, compatibles avec un déversement d'eau au-dessus des vannes. Ce léger déversement semble plus faible le 5 juin que le 28 mai, ce qui est également compatible avec la très légère baisse de niveau du réservoir sur fin mai / début juin,
- On peut avoir l'impression d'une augmentation de débit entre les deux photos, mais il est possible que cette impression résulte essentiellement d'une différence d'éclairage ou d'angle de prise de vue.

Poussé par la curiosité, j'ai cherché d'autres photos plus anciennes. Jusqu'en novembre 2022 (compris), les portiques de manutention changent continuellement de place. En revanche (je n'ai pas trouvé de photographie en décembre ou janvier), les portiques étaient rigoureusement à la même position en février, mars, avril, mai et juin. De même que les vannes, dont aucune n'a été ouverte ou fermée sur cette période : les rejets d'eau se font exactement au même endroit.

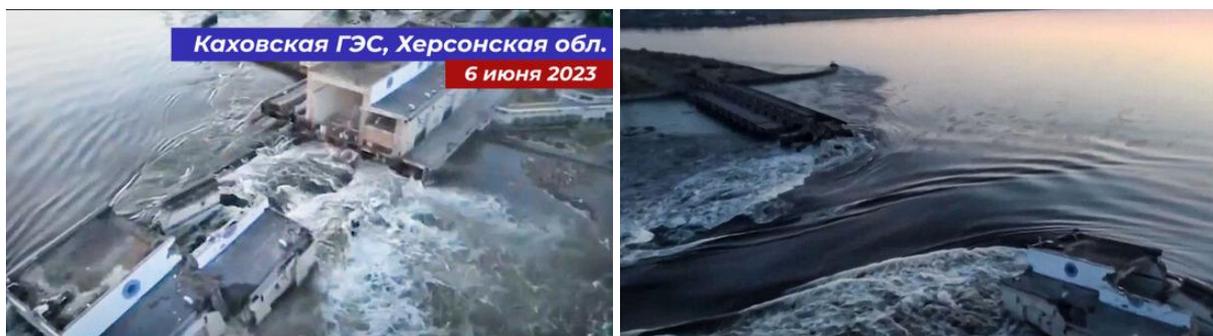
Deux brèches se sont ouvertes : une dans l'usine, et une dans l'évacuateur de crues. Voici deux photos, datant probablement des premières heures après la rupture :

On voit que, au niveau de l'usine, la rupture n'affecte que la partie supérieure de l'infrastructure ; alors que, au niveau de la brèche dans l'évacuateur de crues, l'écoulement est manifestement très rapide, autrement dit avec une hauteur libre assez importante. Il est également notable qu'aucune des piles de l'évacuateur ne fait obstacle à l'écoulement.

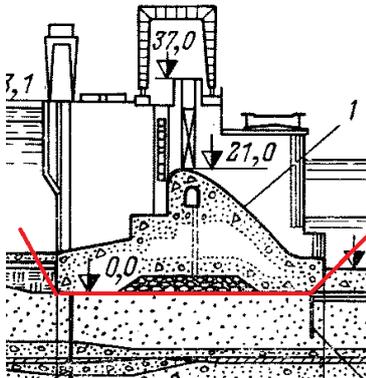
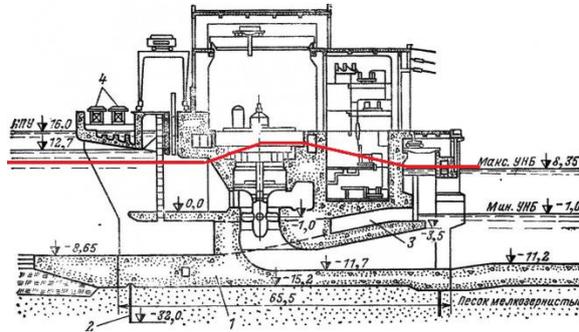
S'il faut conjecturer la position approximative des zones de rupture, on peut émettre les hypothèses suivantes à la vue des photos (lignes rouges ci-dessous). Compte tenu du caractère extrêmement

massif et rigide de la structure du radier dans la zone « évacuateur de crues », il est peu vraisemblable que la surface de rupture puisse se trouver à l'intérieur de la structure ; je suppose donc qu'elle se trouve en dessous :

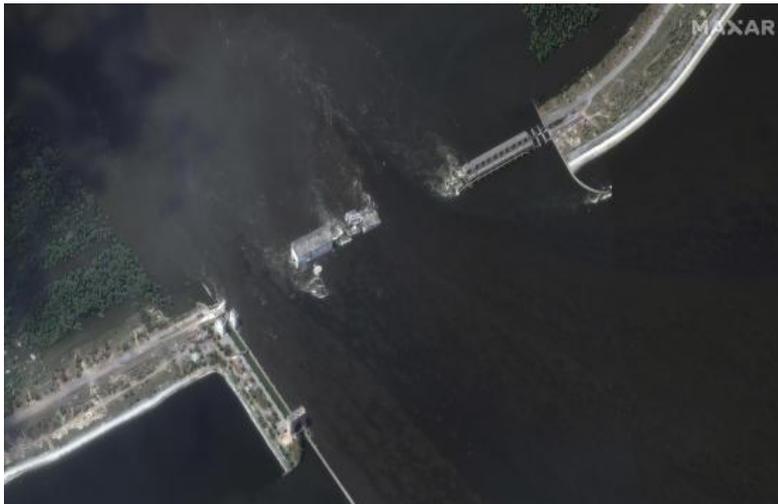
Les photographies plus récentes ne montrent plus de traces des structures de l'usine, probablement en raison d'une remontée du niveau aval. Les contrastes de couleur entre les 2 brèches laissent clairement deviner la persistance d'une importante différence de profondeur entre les deux brèches. Peut-être l'absence de structures visibles au niveau de l'usine s'explique-t-il par des morceaux supplémentaires de l'usine qui se seraient cassés ; peut-être la ligne de rupture est-elle située un peu plus bas que sur le schéma ci-dessus ?

On observe d'ailleurs, sur cette photo, en rive droite de l'évacuateur de crues, que les poutres et le tablier du pont ont disparu sur les 3 dernières travées (comme déjà indiqué plus haut). Cette destruction remonte à novembre 2022, alors que les Russes abandonnaient la rive droite (sans doute une démolition pour empêcher le franchissement par les ukrainiens ?)

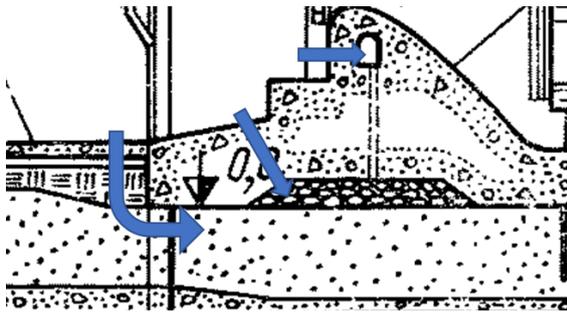
Si on « creuse » l'hypothèse de basculement ou de glissement par montée des sous-pressions. Par où l'eau est-elle rentrée sous la fondation de l'évacuateur de crues ? Le chemin le plus direct, par la galerie de drainage (petite flèche en haut), suppose tout de même de traverser 3m d'épaisseur de béton horizontalement, et sous eau... Difficile à imaginer, même en zone de guerre.

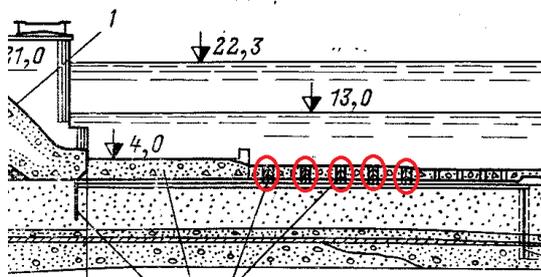
On postule ici l'existence d'un phénomène d'érosion régressive, c'est-à-dire d'érosion de la fondation à l'aval du barrage.

La cause pourrait en être que les remous créés par l'évacuateur de crues entraîneraient un phénomène de « lavage » des matériaux situés dans les puits de décharge entourés en rouge ci-dessous. Une fois ces matériaux lavés et peut être emportés, les remous auraient pu se propager dans les tapis de filtre et drains et progressivement atteindre le sol de fondation. Ce sol étant un sol fin, il est facilement emporté par de forts remous et des trous se creusent sous le radier. Une fois le trou creusé, il s'agrandit vers l'amont (phénomène d'érosion régressive), entraînant dans un premier temps le basculement du pont, puis celui du barrage.

Ce mécanisme a le mérite d'expliquer par une cause unique l'effacement du pont-route, puis du barrage, à quelques heures d'intervalle.
